Kondensat

an der Rauminnenseite von Verglasungen oder Warum schwitzen meine Scheiben?

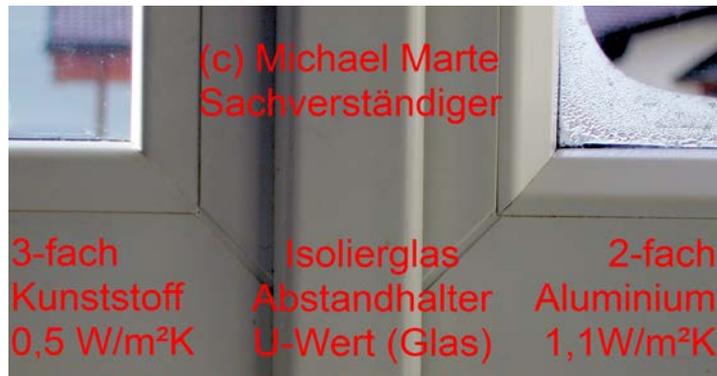
Beispiel geringer Kondensatbildung
 siehe Bild rechts, rechte Scheibe:

Dieses Bild wurde nicht
 nachbearbeitet; es handelt sich
 dabei um ein 2-flügeliges Fenster,
 die Umgebungsbedingungen
 betragen:

Relative Luftfeuchtigkeit ca. 60% / Innentemperatur ca. 23°C.

Die Unterschiede liegen ausschließlich an den Verglasungen:

Links	Rechts
Es wurde 3-fach Isolierglas mit dem Wert $U_g = 0,5 \text{ W/m}^2\text{K}$ verwendet.	Es wurde 2-fach Isolierglas mit dem Wert $U_g = 1,1 \text{ W/m}^2\text{K}$ verwendet.
Der Abstandhalter besteht aus Kunststoff (geringe Wärmeleitung).	Der Abstandhalter besteht aus Aluminium (hohe Wärmeleitung).
Dadurch weniger Auskühlung, wärmere Oberfläche, derzeit kein Kondensat.	Dadurch starke Auskühlung, kältere Oberfläche, früheres Kondensat.

Je höher die Wärmeleitung, umso mehr Energie geht durch die Verglasung und den Randverbund der Verglasung verloren und umso geringer ist die rauminnere Oberflächentemperatur.

Oben gezeigte Kondensaterscheinungen im Randbereich von Verglasungen sind zulässig, sofern eine Beschädigung bzw. Durchfeuchtung angrenzender Bauteile ausgeschlossen werden kann.

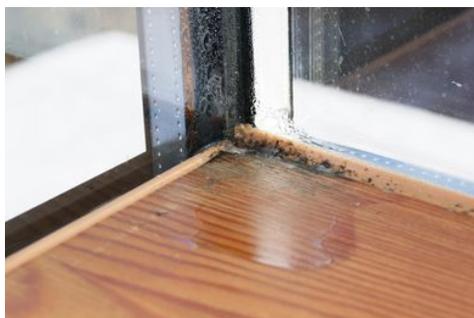
Eine Glas-Glas Eckausbildung (wie auf Bild rechts) stellt durch die alleinige Glas-Randverbund-Kombination (keine weitere Dämmung möglich) in Verbindung mit den Außenbedingungen eine „geometrische Wärmebrücke“ dar, welche ohne zusätzliche Heizung (z.B. Bodenkonvektor bei raumhohen Konstruktionen o.Ä.) nicht kondensatfrei herzustellen ist.
