Kondensat

an der Außenseite von Verglasungen oder warum vereisen meine Scheiben?

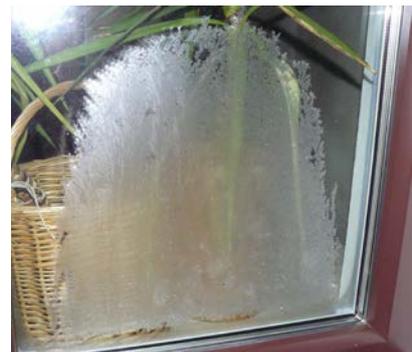
In seitlichem Bild wird die Eisbildung noch verstärkt, da die Energiezufuhr von innen durch die knapp hinter die Verglasung gestellten Gegenstände verhindert wird.

Hinweis: Durch diese Gegenstände können bei Sonneneinstrahlung „Hitzesprünge“ in den Verglasungen ausgelöst werden, dazu mehr in den folgenden Tipps.

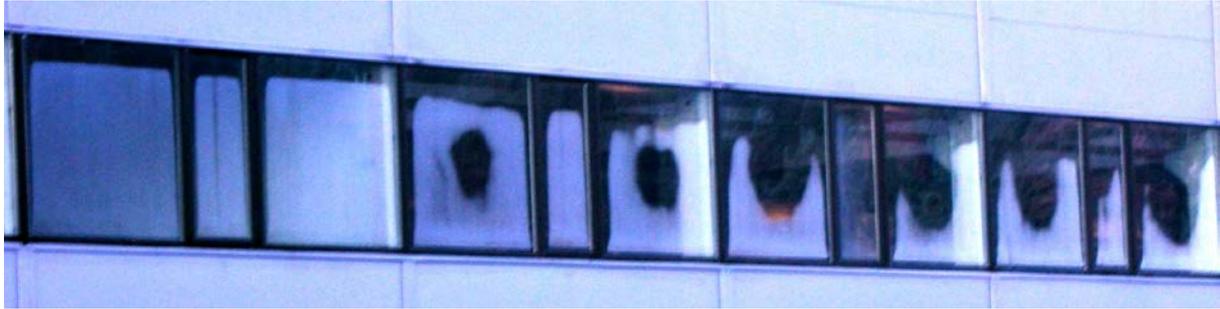
Dass nicht alle Scheiben dieses -vielleicht unangenehme- Qualitäts- Kondensatsmerkmal zeigen, liegt an vielen unterschiedlichen Parametern (liegt die Verglasung unter einem Dachvorsprung, wird evtl. mehr/weniger geheizt, treten in diesem Bereich höhere

Windgeschwindigkeiten auf, „heizt“ vielleicht ein darunter liegender Kellerschacht mit.....)wie in dem Bild unten deutlich wird:
